Fröhlich Wasserbau AG

## Rückbau Sägereikanal, Niederbüren

Fachbericht Natur und Landschaft

Frauenfeld, 4. September 2025

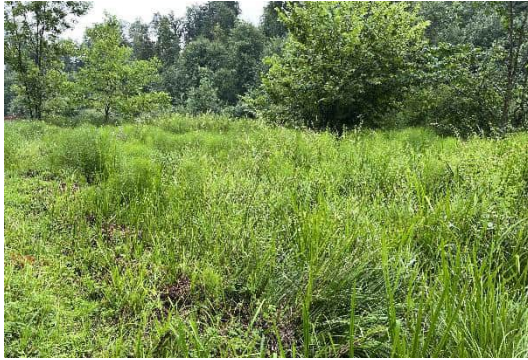
Abbildung 1: Blickrichtung Nord auf die flächige Feuchtfläche mit der Hochstaudenflur.

Das stehende Wasser ist nicht nur auf den ehemaligen Kanal beschränkt, sondern nimmt eine grössere Fläche ein. Auf dieser Fläche steht das Wasser ständig, wodurch sich eine entsprechende Vegetation entwickelt hat. Es sind Arten der feuchten Hochstaudenflur mit *Cirsium oleraceum*, *Scirpus sylvaticus* und weitere (siehe Abbildung 1 und Abbildung 2). Nur einzelne Gehölze sind in der Fläche aufgekomen. Wenn man in die Fläche hineinläuft, erkennt man das viele Totholz in Form von kleineren Ästen im Wasser.

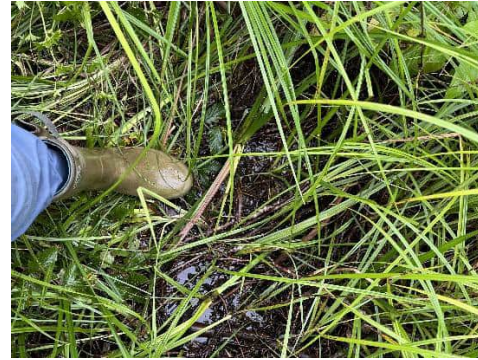
Abbildung 2: Blick in die Vegetation mit dem stehenden Wasser.

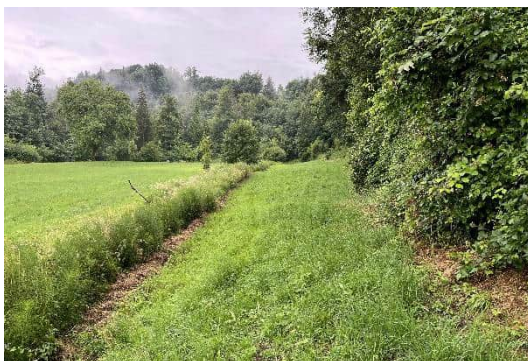
Abbildung 3: Blickrichtung Süd mit dem Wald auf der rechten Seite und dem Feuchtgraben ein bisschen weiter links.

Der mittlere Bereich (km 0.170 bis 0.220 des ehemaligen Sägereikanals) ist abgesehen von wenigen Gehölzen offen und mit Feuchtem Hochstaudenflur bewachsen (siehe Abbildung 3 und Abbildung 4).

Der offene Graben scheint stark verlandet zu sein, aber er enthält wahrscheinlich den grössten Teil des Jahres Wasser. Das Wasser steht seicht im Graben und ist nur erkennbar, wenn man in die Vegetation hineinschaut. Nur wenige einzelne Sträucher säumen den Feuchtgraben. Der Lebensraum wird als feuchte Hochstaudenflur angesprochen, da Arten wie *Filipendula ulmaria*, *Lythrum salicaria* und weitere (siehe Tabelle 2) vorkommen.

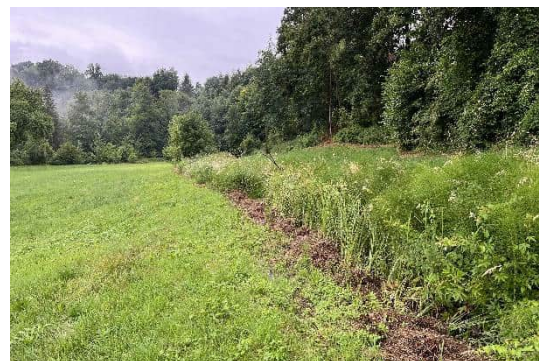
Abbildung 4: Blickrichtung Süd und von unten an den Feuchtgraben geschaut.

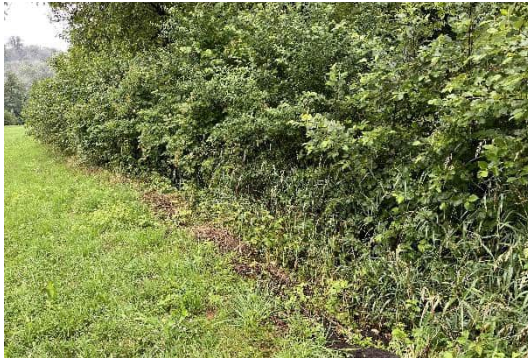
Abbildung 5: Feuchte Hochstaudenflur vor dem Feuchtgraben.

Im untersten Bereich (km 0.080 bis 0.170 des ehemaligen Sägereikanals) ist der Kanal auf der östlichen Seite von feuchtem Hochstaudenflur flankiert (siehe Abbildung 5 und Abbildung 6). Der

Feuchtgraben ist stark verlandet und nur an wenigen Stellen haben sich Arten der feuchten Hochstaudenflur halten können. Diese Stellen sind weniger stark von den Gehölzen überwachsen worden.

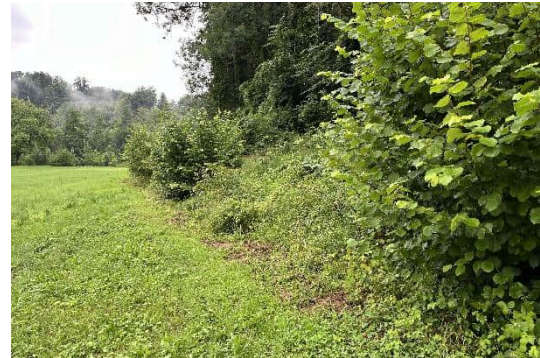
Abbildung 6: Aufgrund des Regens stand das Wasser im Feuchtgraben.

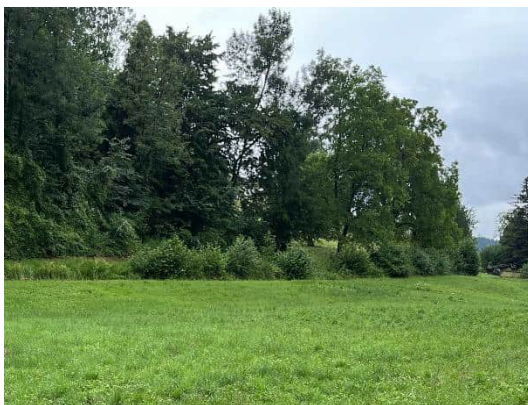
Abbildung 7: Die Gehölze hinter (westlich) des Feuchtgrabens.

Im untersten Bereich (km 0.080 bis 0.170 des ehemaligen Sägereikanals) ist der Kanal auf der westlichen Seite stark mit Gehölzen wie Hasel, Hartriegel, Pfaffenhütchen etc. bewachsen.

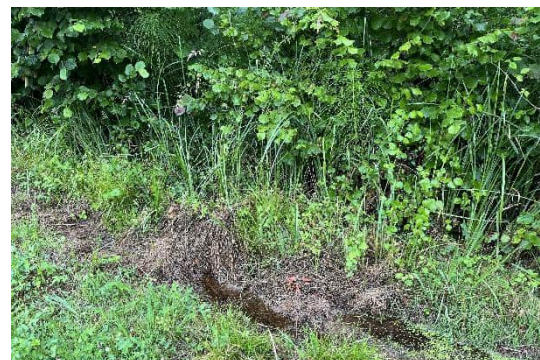
Abbildung 8: Aufgrund des Regens stand das Wasser im Feuchtgraben.
